施工報告書

沙流川水系 重大災害・護岸復旧

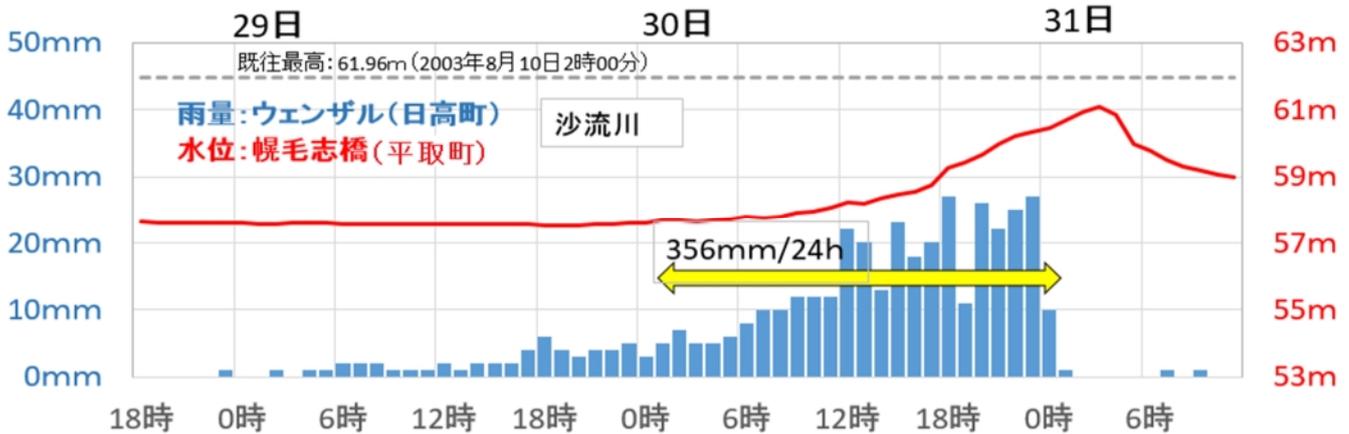
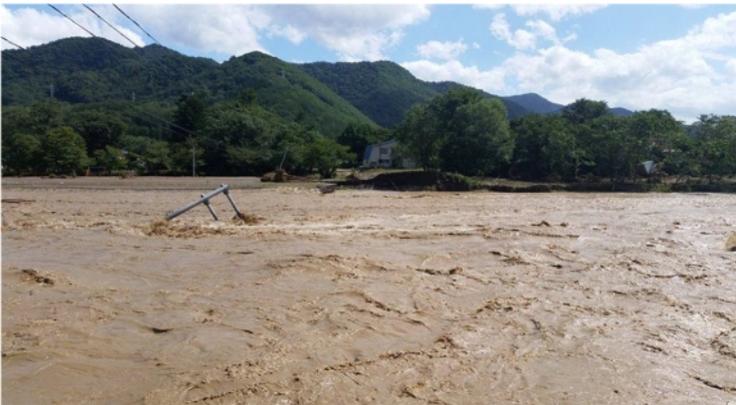
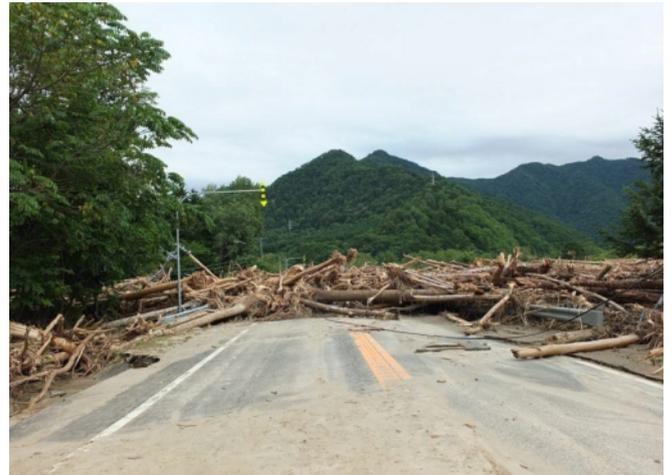
日高山脈の西側にあたる日高地方は大雨にはなりませんでしたが、28日18時から31日18時までの72時間の雨量は、内陸の日高で9ミリ、沿岸の日高門別や鷓川でわずかに8ミリでした。ところが、水源の日高山脈で記録的な大雨となったため、日高町内を流れる沙流川が暴れ、国道274号の千呂露(ちろろ)橋が崩落するなど、大きな被害が出ています。日高町では8月21日の台風11号、23日の台風9号、そして30日の台風10号と、わずか10日間で3つの台風に見舞われ、被害額は9億円を超えると推計されています

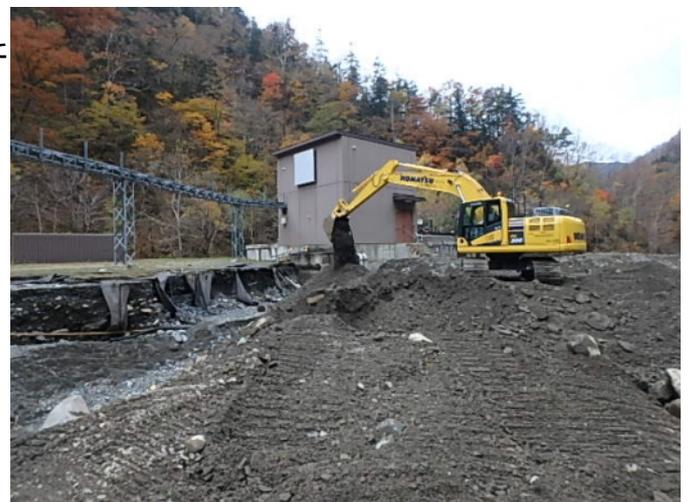
林道法面保護・護岸工の復旧図(北海道vs北海道電力 河川協議後)

流量は、被災状況から勘案すると、700m³/s以上
 川幅=40m 水深=3.0m の場合
 流速≒6.0m/s
 表面セル:コンクリート充填

ハイパーウォール(充填材:骨材、背面土:流用土石)

注記:流木(等)対策として表面セル充填材はコンクリートとする。

上記豪雨により、北海道電力の重要施設の護岸が被災した護岸復旧に当たっては、河川管理者(北海道庁)との河川協議で、以下の理由からハイウォールに決定した。

- 1) 冬期間の短期間での完了
- 2) 護岸本体は流下した”土砂”の有効利用
- 3) 同程度の洪水に対応した工法
特に流木に対応できる工法

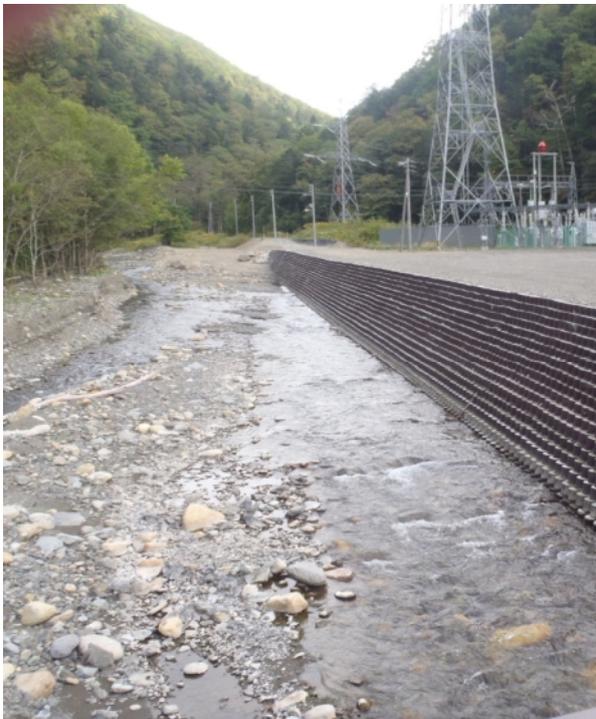
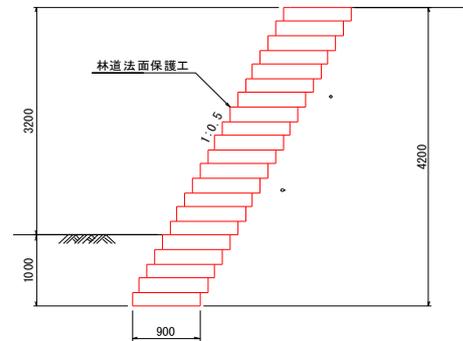
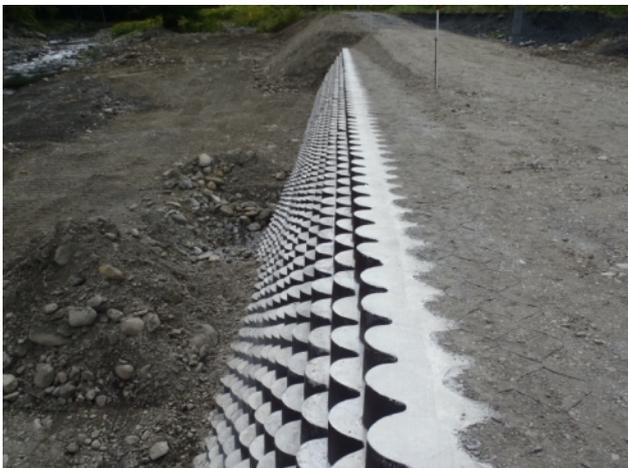
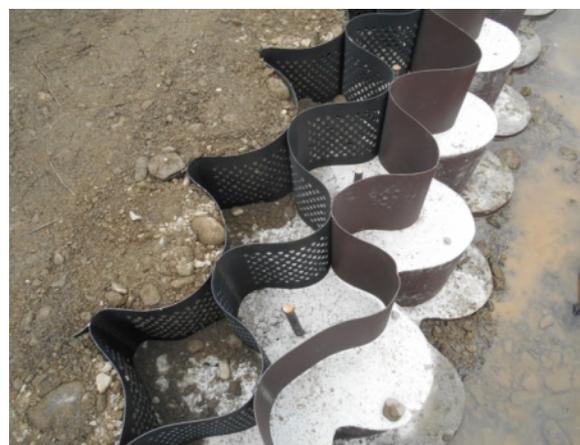
その後:数度の出水があったが、ハイウォールは十分にその機能を保っている。
